EQUIPOS Y HERRAMIENTAS GROUP S.A.S  
Cel. 3209013774  
calle 3 # 5-47 Centro Neiva-Huila  
[servitec@equiposyherramientas.com.co](mailto:servitec@equiposyherramientas.com.co)

26-0128

Fecha: 19 ene 2026  
Mantenimiento

**Marca:** BOSCH  
**Modelo:** [GGS28L] MOTORTUL  
**N° Serie:** N.A  
**Fecha Ingreso:** 19 ene 2026  
**Fecha de compra:**

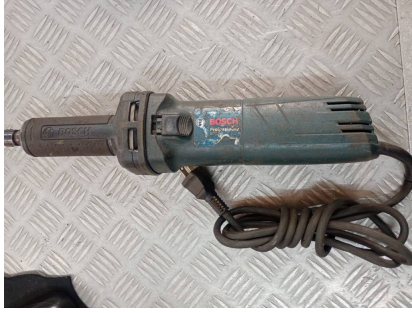
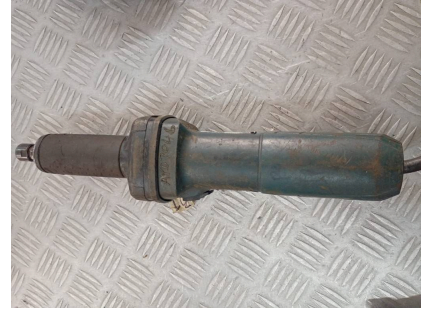
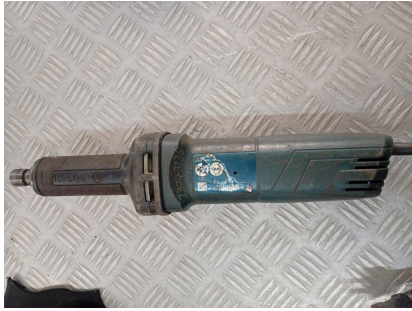
FOTOS DE RECEPCIÓN

**Comentarios de recepción:** CUANDO SE GOLPEA ENCIENDE DIAGNOSTICO COMPLETO

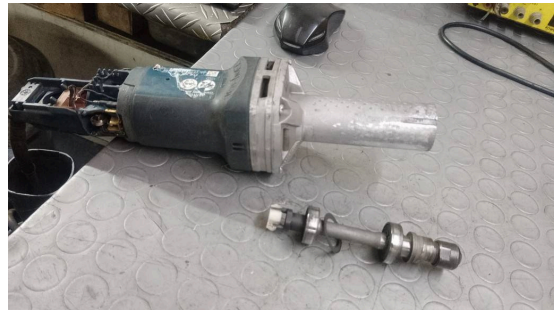
#### FOTOS DE DIAGNÓSTICO

**Comentarios de diagnóstico:** falla de terminal de campo partido y mal empalme de acople en la transmisión genera deformación y descompensación y a su vez vibración

**Comentarios de cotización:** cotizar precio de amortiguador de transmisión
